# Τεχνολογία Συμπιεσμένου Φυσικού Αερίου (CNG) Ασφαλής και Αδιάλειπτη Τροφοδοσία Δικτύου Διανομής

Επέμβαση στο Δίκτυο Μέσης Πίεσης  
Βόλου

Ιούλιος, 2020

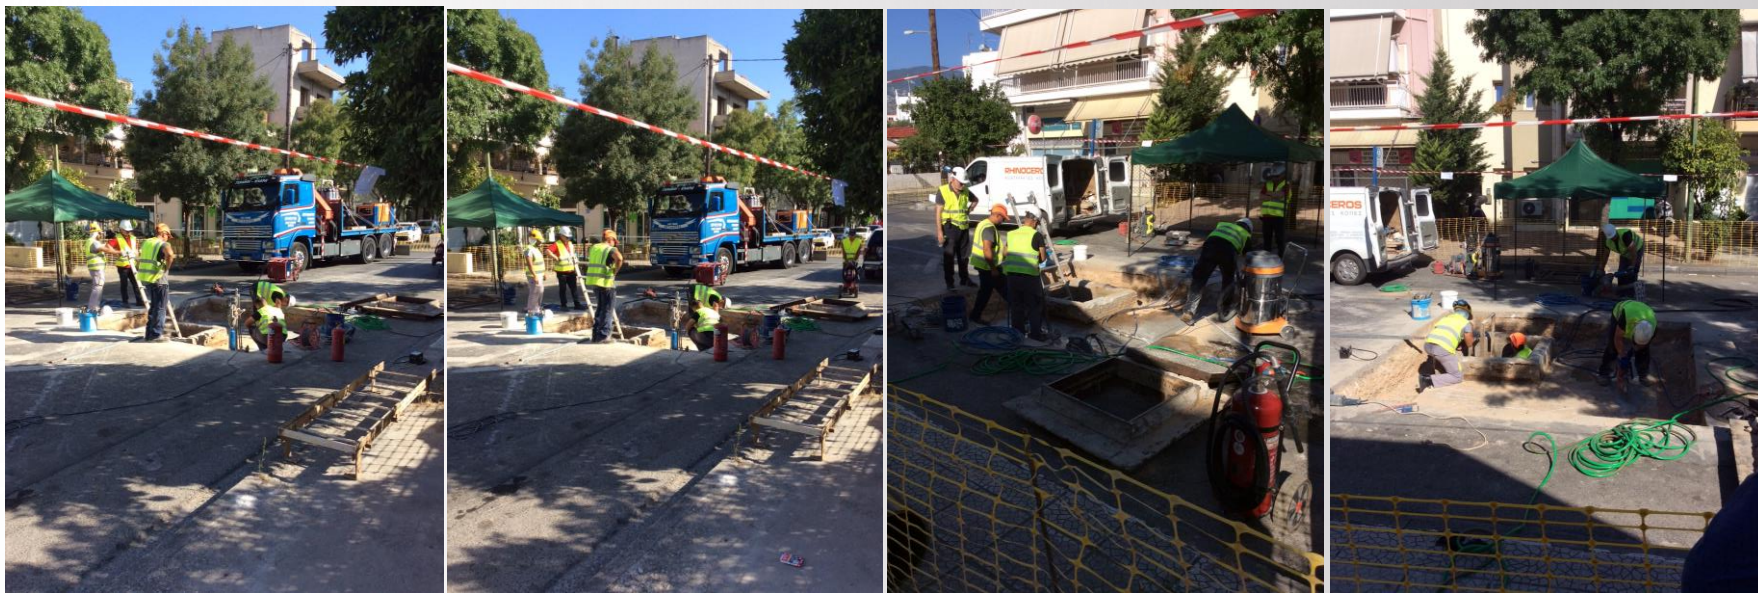
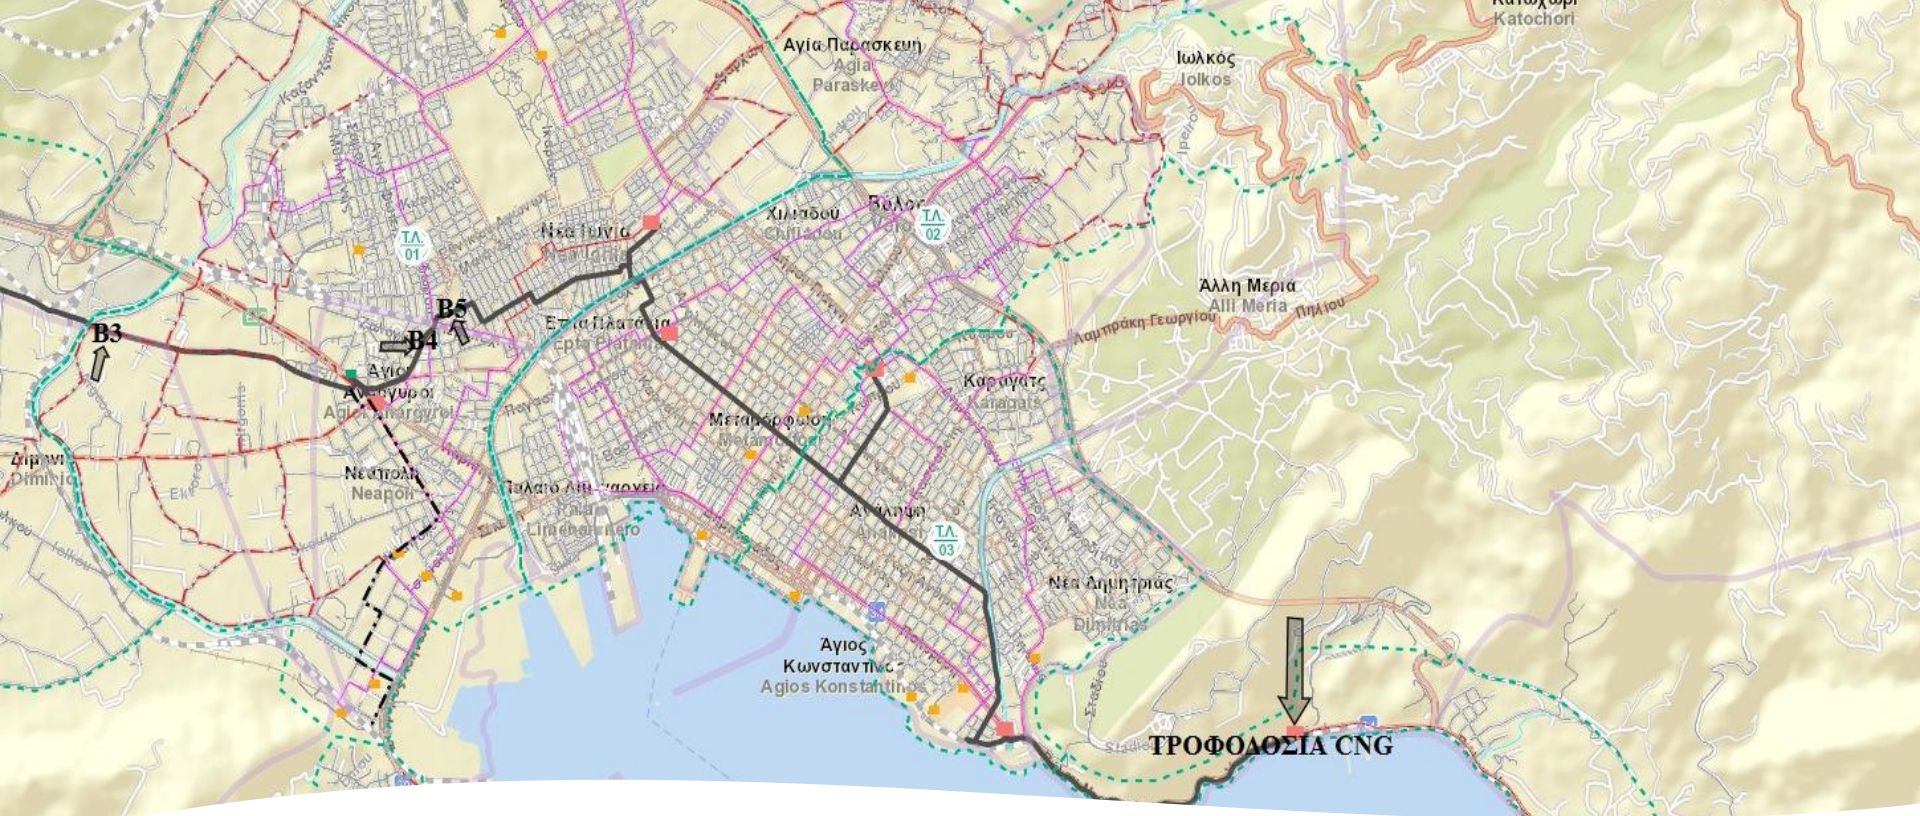
## Αφαίρεση Οροφής Βανοστασίου Β4

Για την απομάκρυνση της παλαιάς προβληματικής βάνας και εν συνεχεία την εγκατάσταση της νέας, προηγήθηκε το Σάββατο 25/07 αφαίρεση της οροφής του βανοστασίου με την μέθοδο της αδιατάρακτης κοπής. Για την μέθοδο της κοπής καθώς επίσης και την αποκατάσταση που ακολούθησε κύριος αρμόδιος ήταν η Εργοληπτική Εταιρία, η οποία κατέθεσε και ανάλογη τεχνική πρόταση.

Οι εργασίες αφαίρεσης της οροφής με αδιατάρακτη κοπή ξεκίνησαν την 25/07 στις 15:00 και ολοκληρώθηκαν το ίδιο βράδυ.

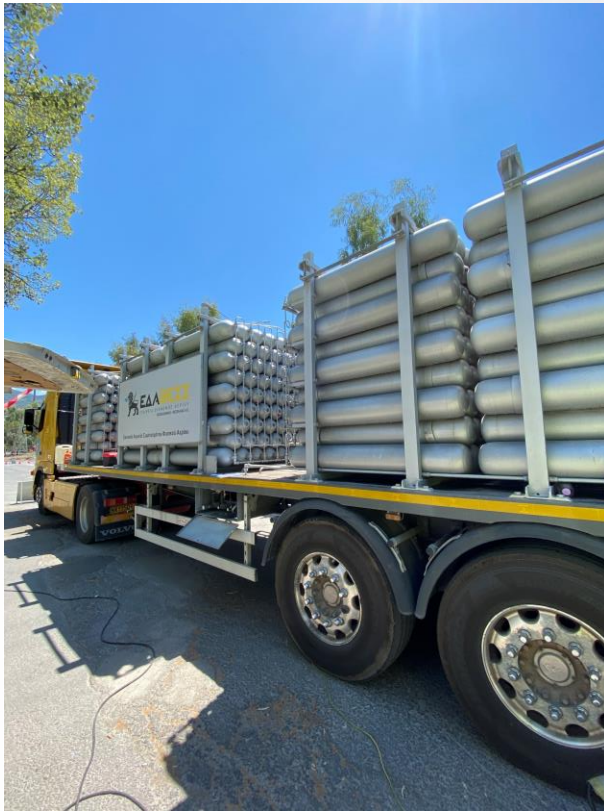
Τρέιλερ Συμπιεσμένου Φυσικού Αερίου (CNG)

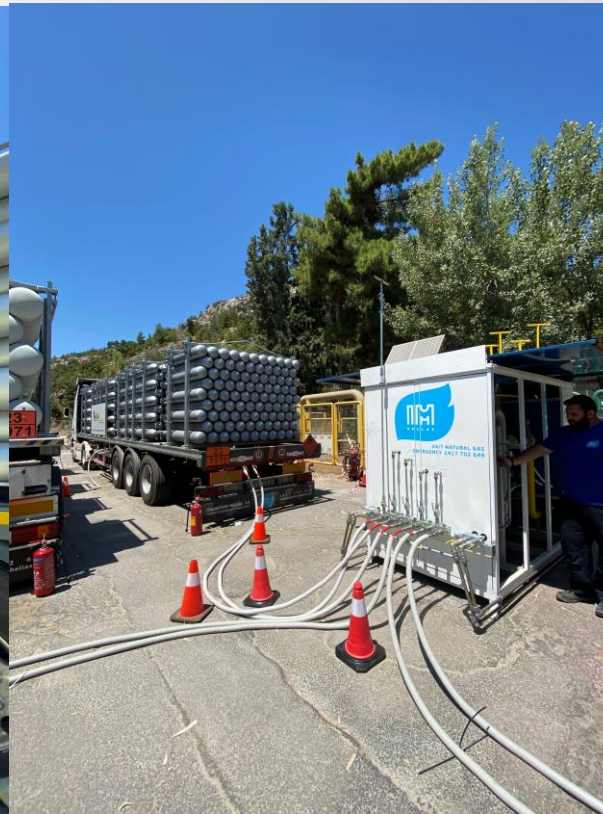
Καμπίνα Αποσυμπίεσης

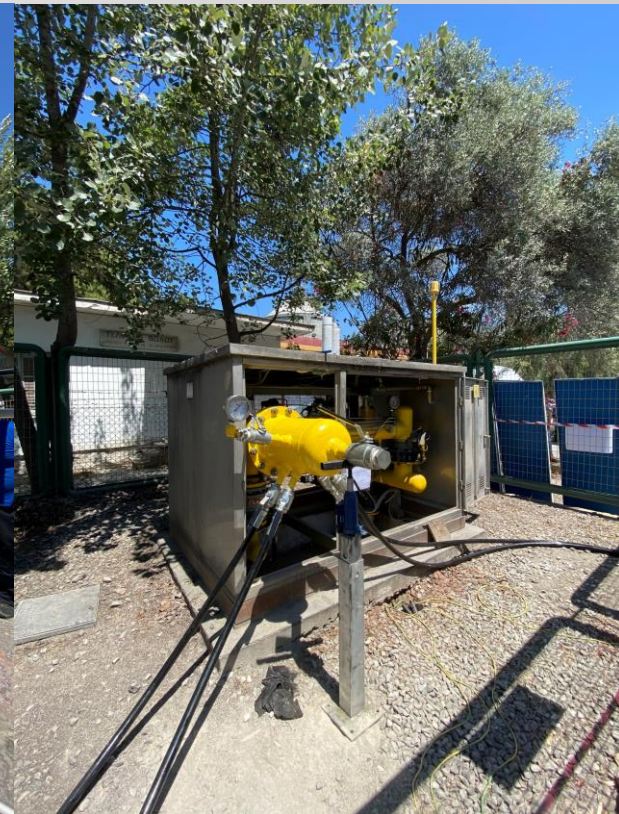
Τροφοδότηση στο φίλτρο εισόδου του Σταθμού Διανομής IRI ΑΓΕΤ

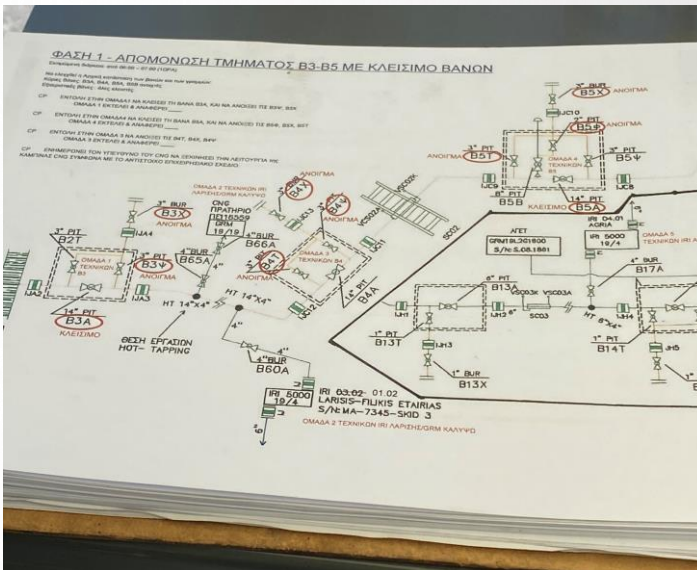
Επιχειρησιακό Σχέδιο Επέμβασης

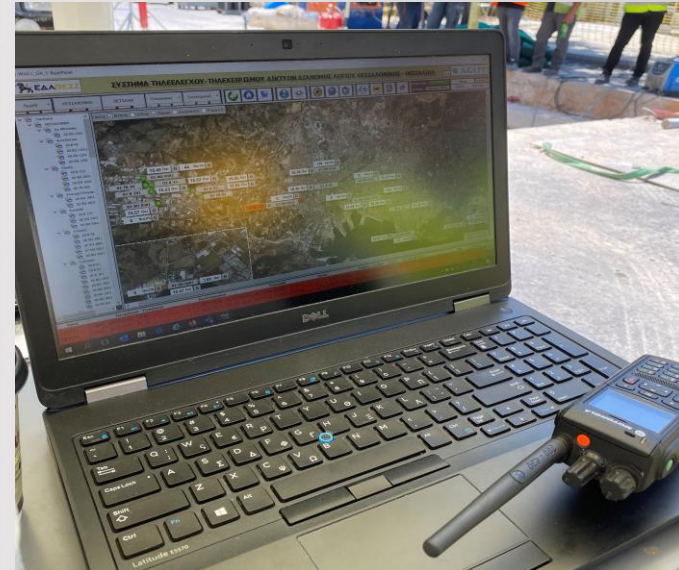
Παρακολούθηση πιέσεων/καταναλώσεων Δικτύου  
Διανομής σε ζωντανό χρόνο μέσω του SCADA

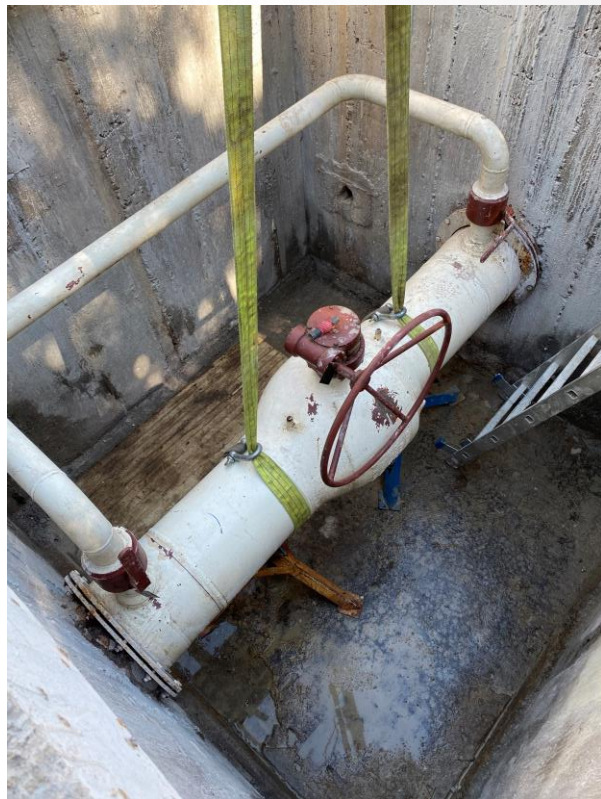
Η ΕΔΑ ΘΕΣΣ στα πλαίσια της τακτικής συντήρησης του δικτύου Μέσης Πίεσης διαπίστωσε τέλος του έτους 2019, περιορισμένης έκτασης συστηματική διαρροή αερίου (6% LEL), σε βάνα 14" του δικτύου Μέσης Πίεσης του Βόλου στο βανοστάσιο Β4 επί της οδού Μπότσαρη. Η διαρροή, βρισκόταν υπό παρακολούθηση με τακτικές επισκέψεις και για την μόνιμη επίλυση του προβλήματος απαιτήθηκε, σχεδιάστηκε και πραγματοποιήθηκε επέμβαση αντικατάστασης της υπάρχουσας βάνας με νέα.

Στήριξη Παλαιάς Προβληματικής Βάνας

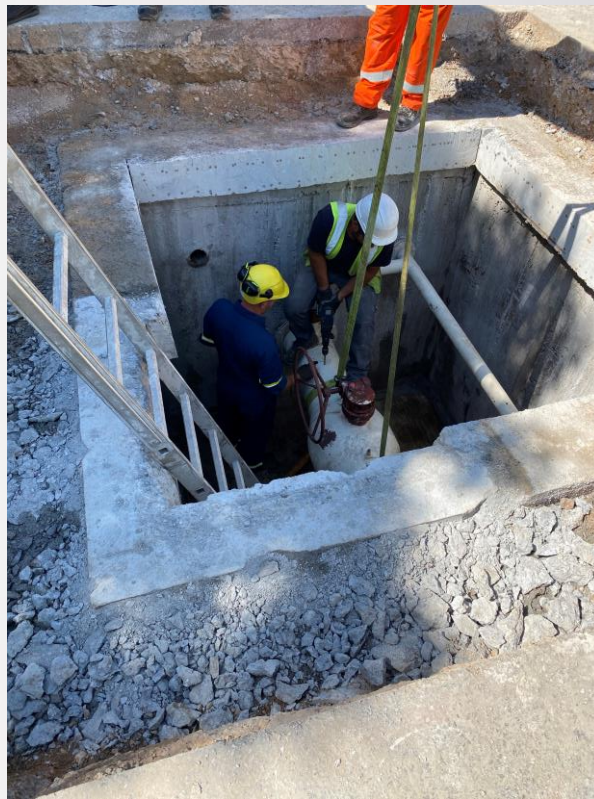
Άνοιγμα Οπής

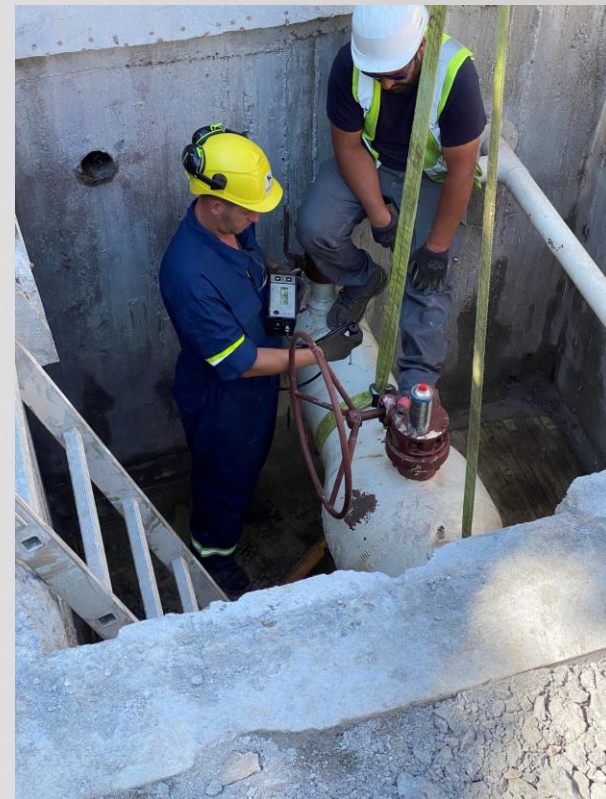
Κατά τη λήψη μέτρησης 0% LEL στη συσκευή VENTURI, σύμφωνα με την οδηγία του επικεφαλής, ανοίχθηκε οπή και λήφθηκε μέτρηση αερίου για την επιβεβαίωση της έλλειψης αερίου (Gas-Free) στη θέση των εργασιών κοπής - συγκόλλησης.

Λήψη μέτρησης GAS-Meter

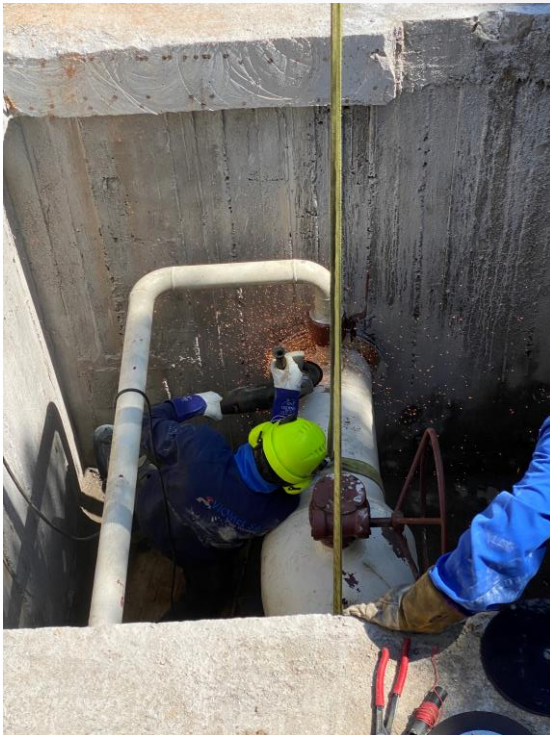
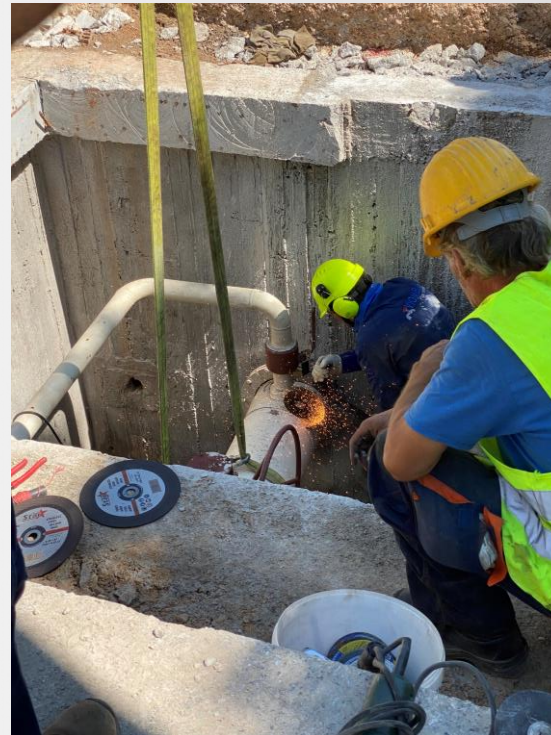
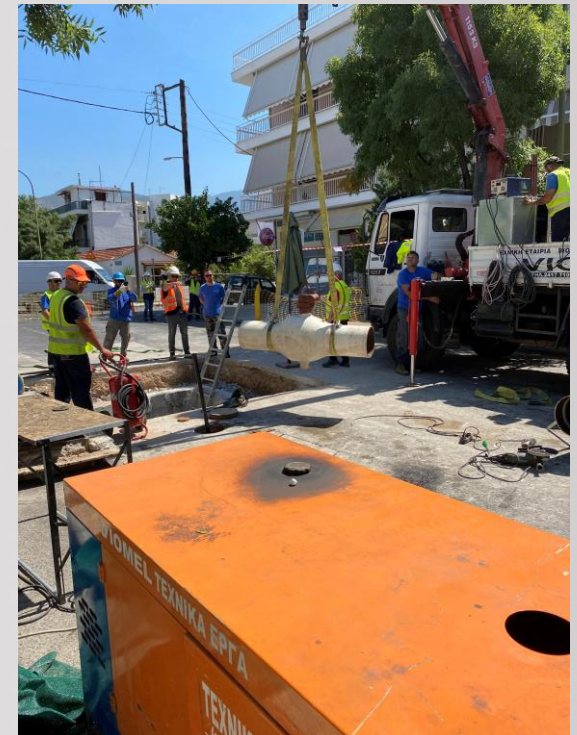
Κοπή των άκρων και αφαίρεση της Βάνας

Ανέλκυση με χρήση Γερανού

Κατόπιν επιβεβαίωσης του GAS FREE στο προσωπικό του εργολάβου ξεκίνησαν οι ενέργειες για την κοπή. Η κοπή πραγματοποιήθηκε στα προκαθορισμένα/μαρκαρισμένα σημεία ενώ στη συνέχεια διαμορφώθηκαν με κατάλληλο τρόχισμα τα άκρα των σωλήνων για την προετοιμασία των συγκολλήσεων. Η παλαιά προβληματική βάνα δέθηκε και στηρίχθηκε μέσω γερανού, ενώ με την ολοκλήρωση της κοπής απομακρύνθηκε με ανέλκυση από το βανοστάσιο.

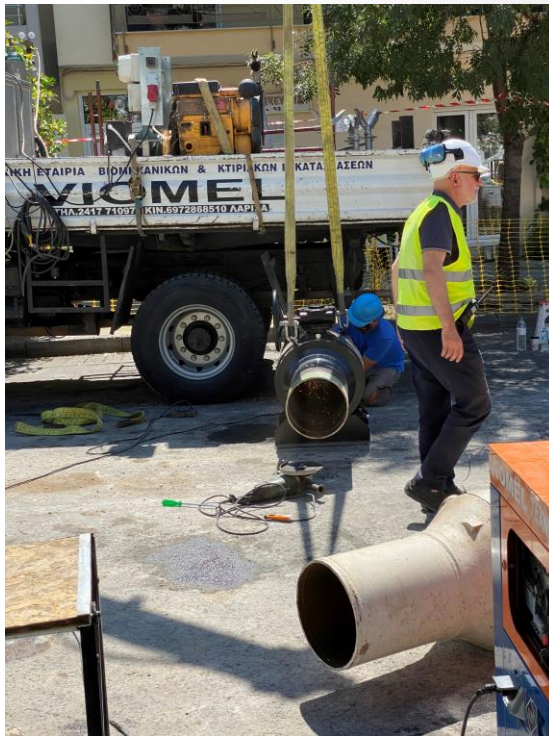
Προετοιμασία των άκρων της νέας βάνας για την συγκόλληση

- Προετοιμασία και τρόχισμα των άκρων προς συγκόλληση.
- Ανέλκυση νέας βάνας και τοποθέτηση εντός του χώρου του Βανοστασίου.

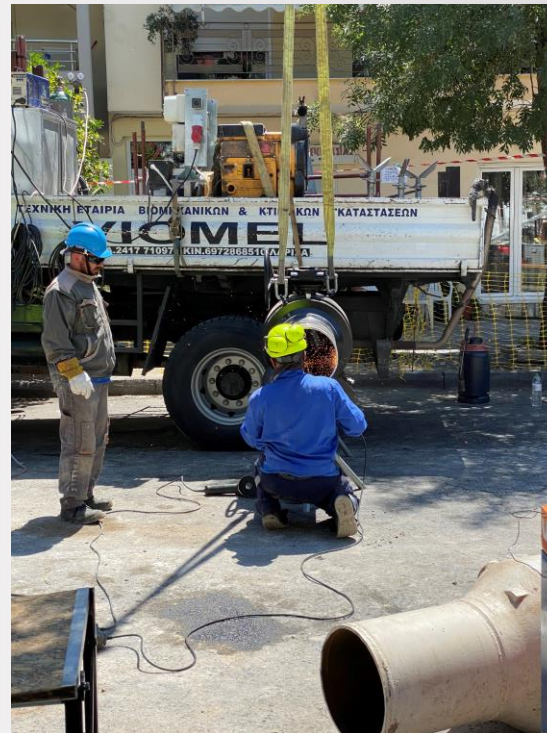
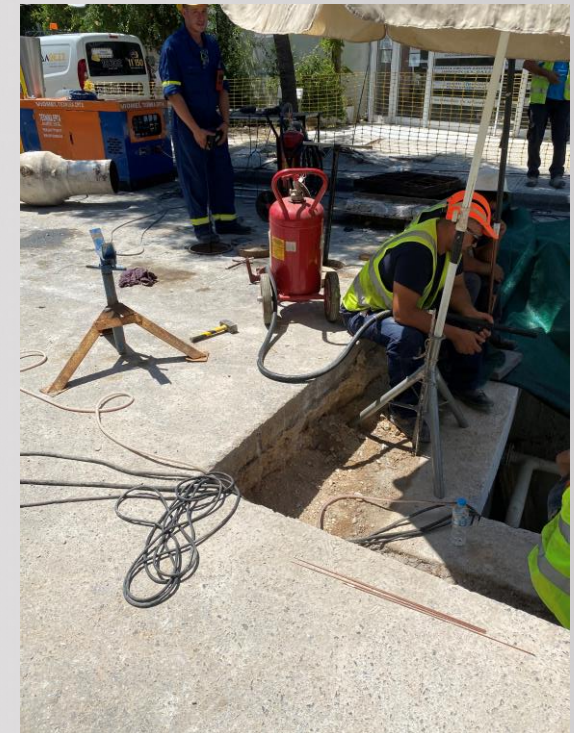
Πυροσβεστικά Μέτρα Προστασίας

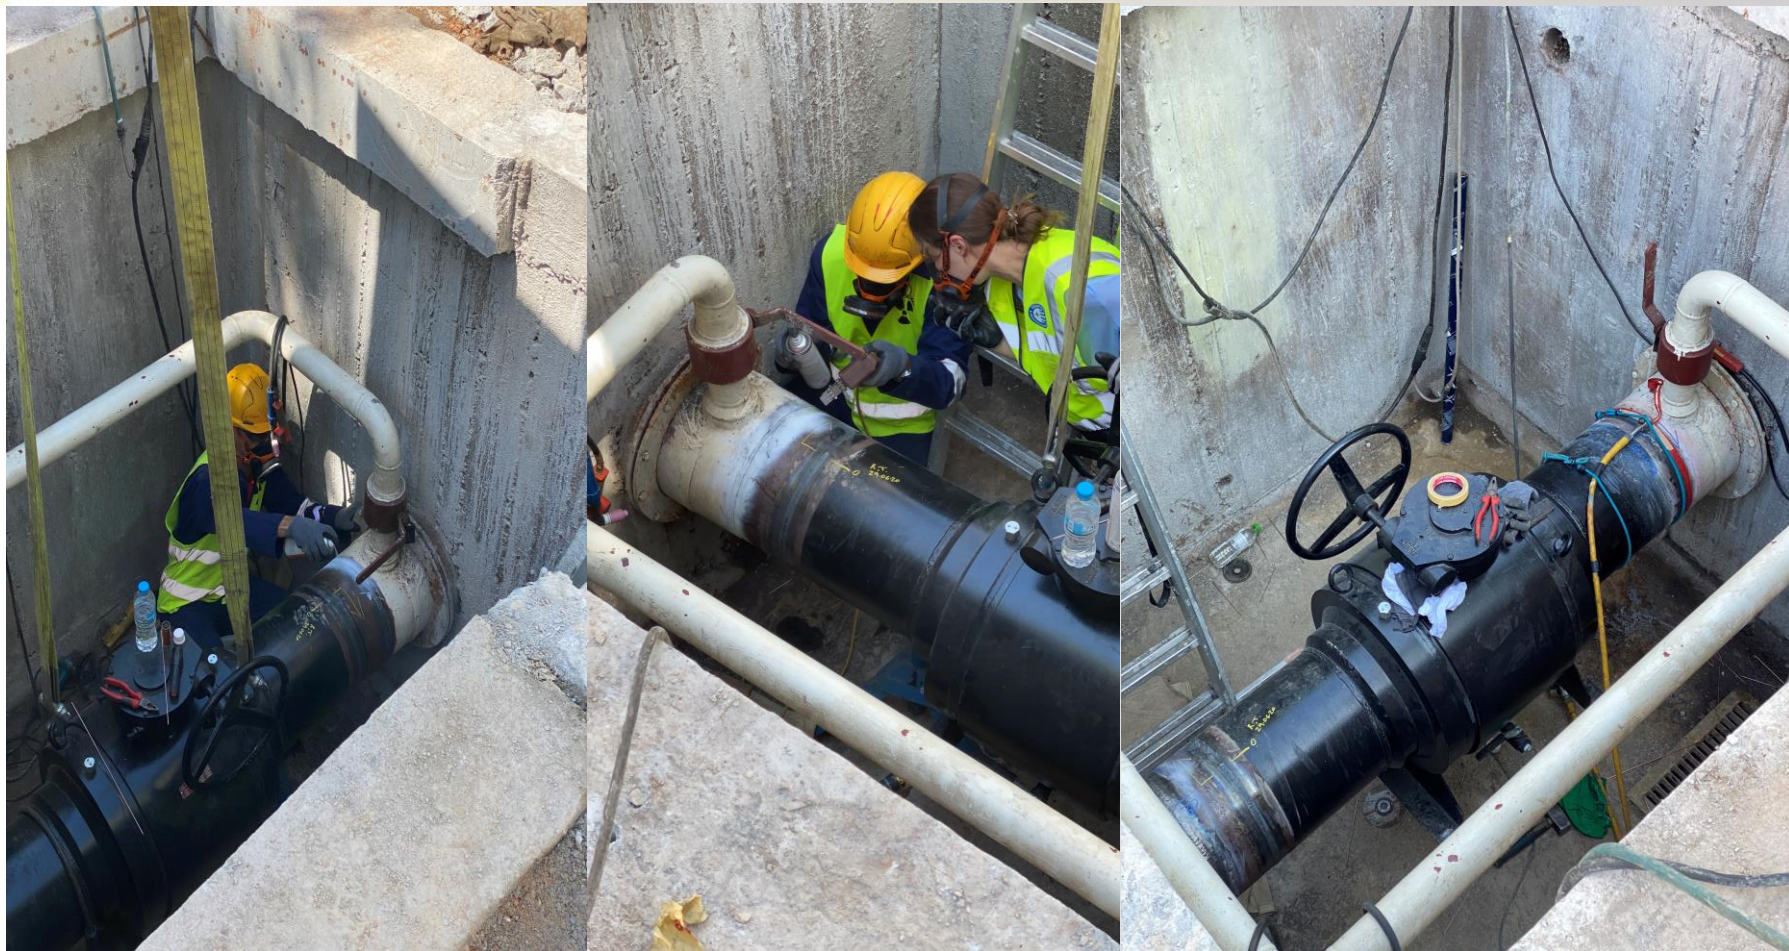
- Το πρώτο στάδιο ΜΚΕ ήταν με την μέθοδο των μαγνητικών σωματιδίων, όπου ψεκάστηκαν μαγνητικά ρινίσματα σιδήρου στην πρώτη ραφή συγκόλλησης ενώ με την βοήθεια ηλεκτρομαγνήτη πραγματοποιήθηκε οπτικός έλεγχος.

- Οι παραπάνω Μη Καταστροφικοί Έλεγχοι ολοκληρώθηκαν με απόλυτη επιτυχία.

Έλεγχος συγκολλήσεων από το 3<sup>ο</sup> μέρος με τη μέθοδο των Μαγνητικών
