# Τεχνολογία Συμπιεσμένου Φυσικού Αερίου (CNG) Ασφαλής και Αδιάλειπτη Τροφοδοσία Δικτύου Διανομής

Επέμβαση στο Δίκτυο Μέσης Πίεσης  
Βόλου

Ιούλιος, 2020

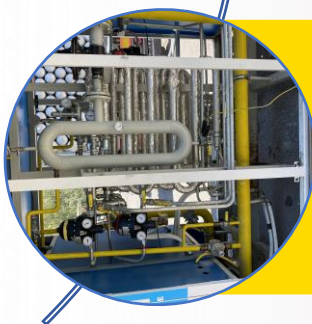
Η ΕΔΑ ΘΕΣΣ στα πλαίσια της τακτικής συντήρησης του δικτύου Μέσης Πίεσης διαπίστωσε τέλος του έτους 2019, περιορισμένης έκτασης συστηματική διαρροή αερίου (6% LEL), σε βάνα 14" του δικτύου Μέσης Πίεσης του Βόλου στο βανοστάσιο Β4 επί της οδού Μπότσαρη. Η διαρροή, βρισκόταν υπό παρακολούθηση με τακτικές επισκέψεις και για την μόνιμη επίλυση του προβλήματος απαιτήθηκε, σχεδιάστηκε και πραγματοποιήθηκε επέμβαση αντικατάστασης της υπάρχουσας βάνας με νέα.

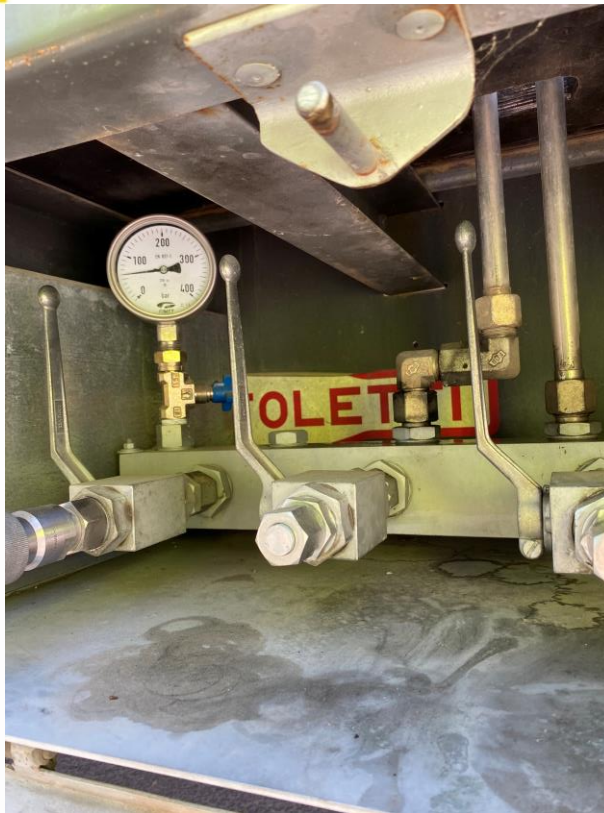
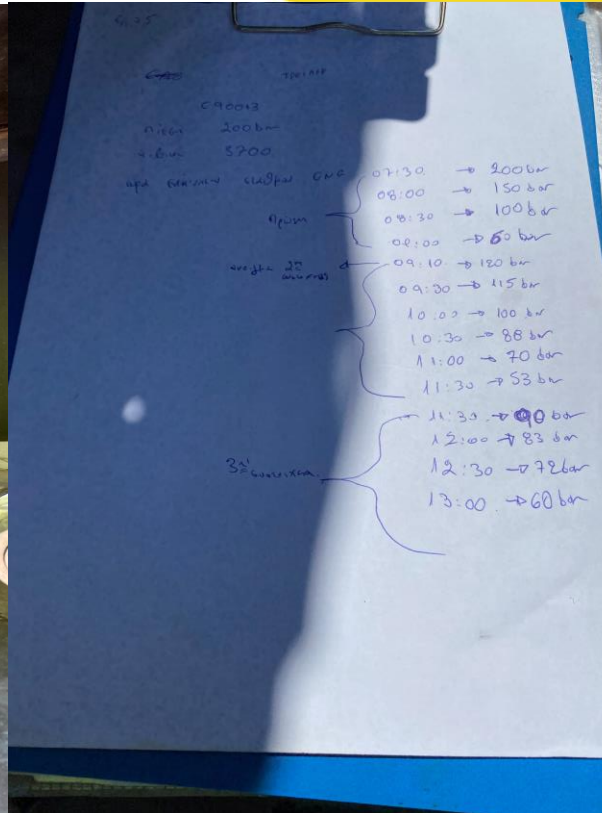
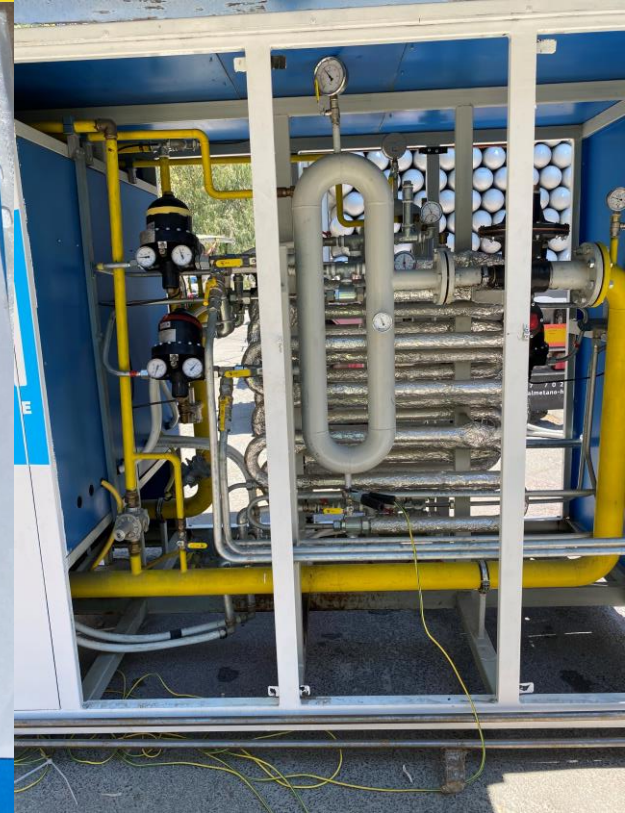
## Τροφοδότηση Δικτύου Διανομής με Συμπιεσμένο Φυσικό Αέριο (2/3)

Η παρακολούθηση των πιέσεων του τρέιλερ, της καμπίνας αποσυμπίεσης, του τροφοδοτούμενου IRI και οι καταναλώσεις στο Δίκτυο Διανομής γινόταν σε ζωντανό χρόνο ώστε να αποφευχθεί ενδεχόμενη πτώση πίεσης η/και διακοπή τροφοδοσίας του Δικτύου. Οι δοκιμές λειτουργίας και η ρύθμιση των πιέσεων πραγματοποιήθηκαν την προηγούμενη ημέρα και η αδιάλειπτη και ασφαλής παροχή στέφθηκε με απόλυτη επιτυχία ενώ η τροφοδότηση πραγματοποιήθηκε καθ'ολη τη διάρκεια της επέμβασης χωρίς να επηρεαστεί κανένας Τελικός Καταναλωτής.

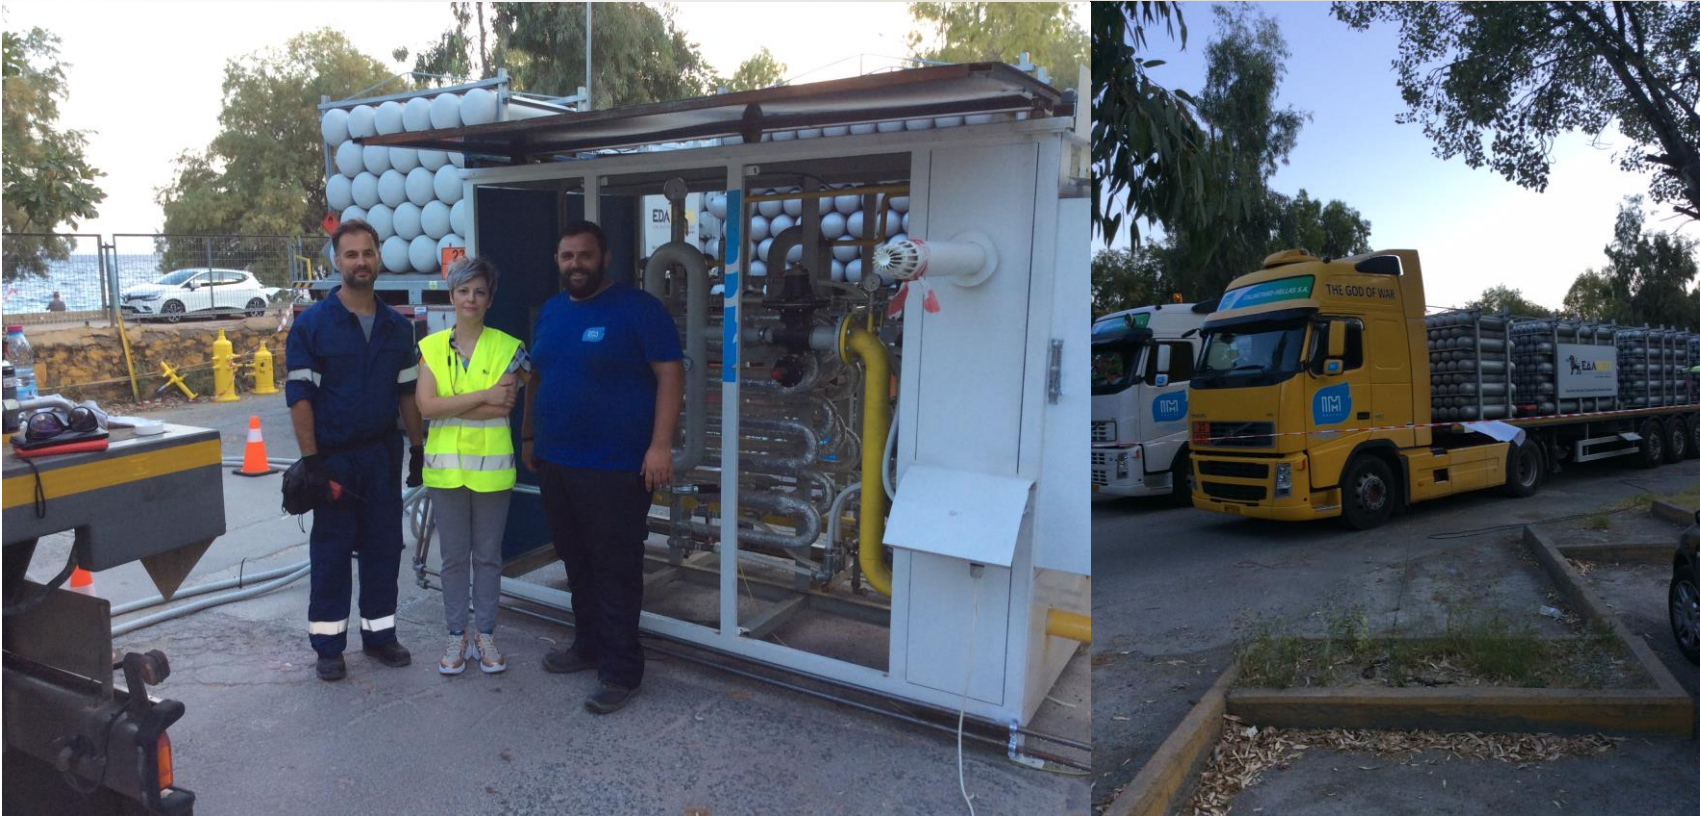
Συνεργασία των ανθρώπων της ΕΔΑ ΘΕΣΣ με το Προσωπικό και τους Υπευθύνους του Αναδόχου (Italmetano)

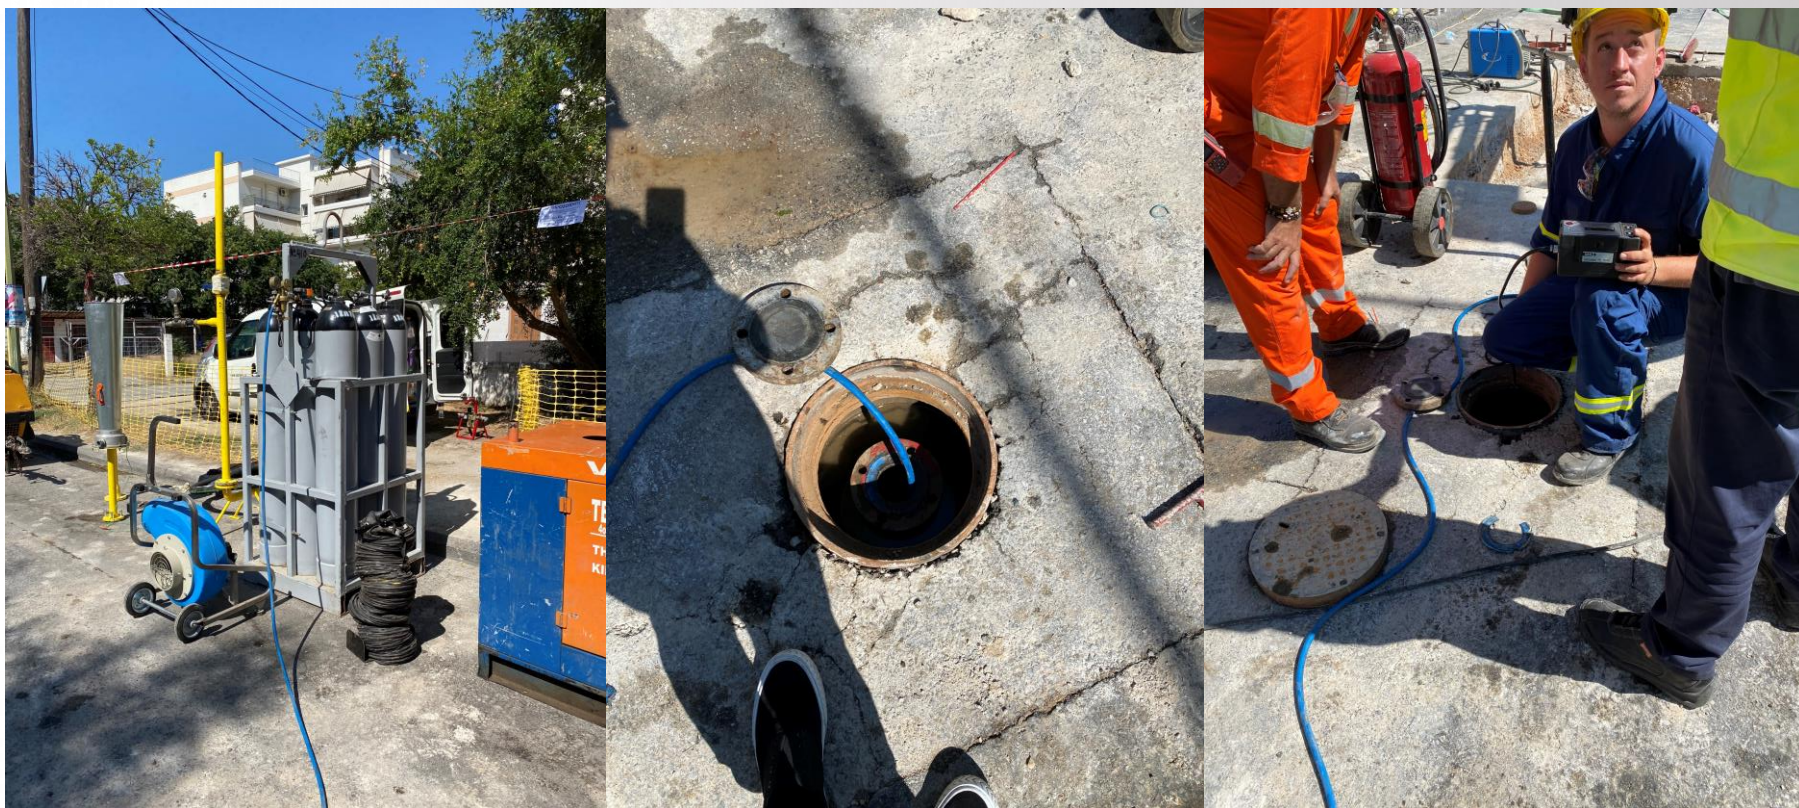
Στο επόμενο στάδιο πραγματοποιήθηκε έκπλυση και καθαρισμός (Gas Free) του τμήματος B3 - ΙΡΙ ΛΑΡΙΣΗΣ - GRM ΚΑΛΥΨΩ - B5. Ο καθαρισμός διεξήχθη με συσκευές VENTURI που εγκαταστάθηκαν στα βανοστάσια B3 και B5. Τα σημεία εισόδου αέρα ήταν η εξαεριστική βάνα B4X, το φίλτρο του Σταθμού Διανομής ΙΡΙ της οδού Λαρίσης και το φίλτρο του GRM ΚΑΛΥΨΩ.

Οι ενέργειες του Επιχειρησιακού Σχεδίου Επέμβασης και οι οδηγίες του Επικεφαλής Τηρούνται από το εμπλεκόμενο προσωπικό
